# ガス管破損防止のお願い

## ◇ガス管破損事例紹介◇

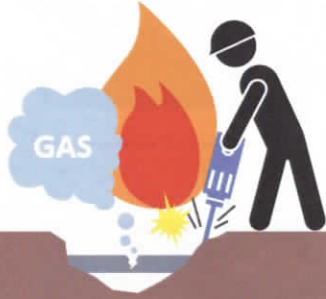
事例  
1

カーポート建設工事においてコンクリートはつり作業中、埋設されていたガス管を損傷させた。

作業を継続し、電動工具の火花で着火。作業員2名が火傷を負いました。

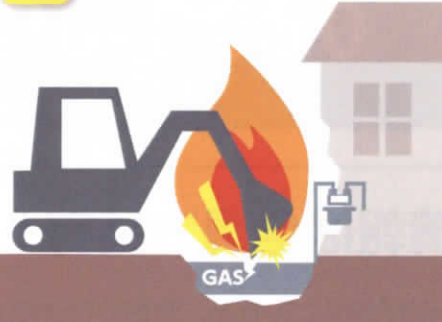
事例  
2

解体工事において重機にて解体作業中、ガス管を損傷させた。

近くではつり作業していた電動工具の火花で着火。作業員1名が火傷を負いました。

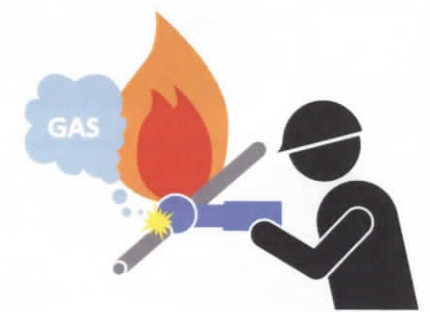
事例  
3

改修（オール電化）工事においてガスは止まっていると思い込み、ガス管を電動工具で切断した。

電動工具の火花で着火。作業員1名が火傷を負いました。
